## Chiesa Parrocchiale di S.Maria Assunta Pieve Gotico Romanica (Sec. IX - X)

### Chiesa Parrocchiale di S.Maria Assunta - Pieve gotico romanica (Sec. IX - X)

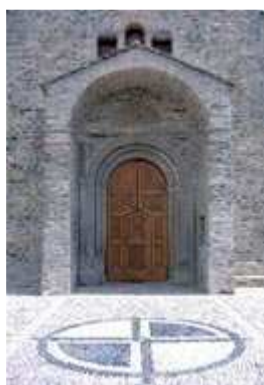
### Prospetto Principale

Austera e semplice, si presenta composta da una navata centrale con copertura del tetto a capanna e da due navate laterali coperte con falda semplice.

La struttura muraria totalmente in pietra, costituita da elementi di varie dimensioni, ciottoli di fiume, elementi appena sagomati, non denota particolare cura esecutiva, se non negli spigoli dell'edificio o nelle lesene (non in rilievo) che segnano la facciata principale. In questa come negli altri prospetti, appaiono rari elementi in laterizio, usati sicuramente in epoche successive, per apportare modifiche di tipo funzionale.

L'ingresso, costituito da un portale in pietra di semplice ma pregevole fattura, è sormontato da una lunetta con pregevole fregio romanico.

L'assialità della facciata, pur nella dissimmetria esistente, è accentuata dalla presenza di un Protiro, anch'esso totalmente in pietra, realizzato intorno al 1881, come si può evincere dai libri contabili.

Sopra il Protiro vi è una trifora, ricavata da una precedente apertura con arco a tutto sesto, realizzata probabilmente intorno al 1581, così come si evince da una visita pastorale di quell'anno, "...li homini di do luogo chiodano di muro la finestra dell'altare maggiore perché sono indecenti, et anchora le finestre della chiesa apresso il battistero..... et che facciano sopra l'uscio una finestra grande per illuminare la chiesa".

Proseguendo sulla verticale, si nota la presenza di un'antica bifora, pietra ormai occlusa, con archi in pietra.

La sommità della navata centrale, è segnata da una cornice di archetti semplici, che sono riproposti sotto il filo delle coperture, nelle navate laterali, con un ritmo di tre o quattro, intervallati da lesene.

Sempre sul fronte principale, le navate laterali presentano due semplici finestre rettangolari sormontate da una piattabanda in laterizio.

L'asimmetria della facciata nasce dall'accorpamento sul lato sinistro di una sorta di intercapedine che probabilmente doveva funzionare da deposito o che fu realizzato in epoche successive alla prima edificazione, per difendere le murature perimetrali dall'infiltrazione delle acque del terreno, che a queste si addossano. L'utilizzo dell'intercapedine, come probabile deposito è denunciato dalla presenza di una porta esterna e da quella di una finestra di forma circolare quale elemento di aerazione dello spazio interno.

In origine la chiesa doveva avere una semplice copertura a capanna, infatti dall'osservazione della tessitura muraria, sono evidenti alcune linee che parallelamente alla coperture delle navate laterali, si congiungono idealmente in un punto centrale della navata centrale, ma molto al di sotto dell'attuale copertura.

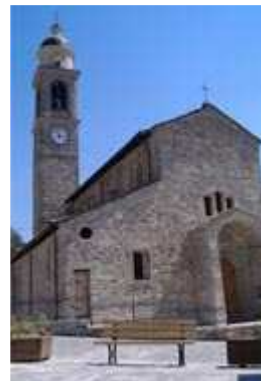
Dalla struttura, possiamo desumere che probabilmente la prima edificazione arrivasse al primo cornicione e che nella monofora occlusa, ove attualmente vi è l'orologio, vi fossero un tempo alloggiate le campane.

La sopraelevazione comprenderebbe dunque il secondo ordine di arcate e la realizzazione del sovrastante tamburo con la cupola in rame.
